Sika at Work

Hyllie vattentorn, Malmö

Renovering av vattentorn

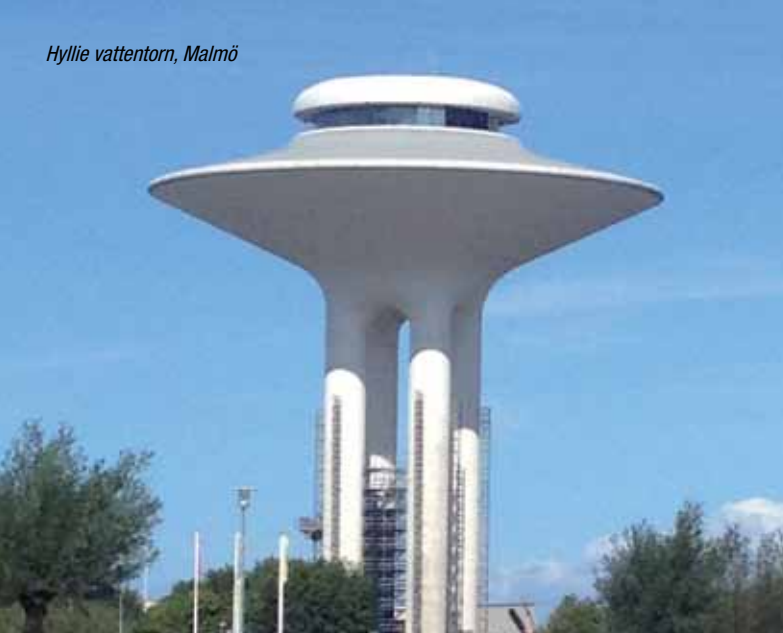
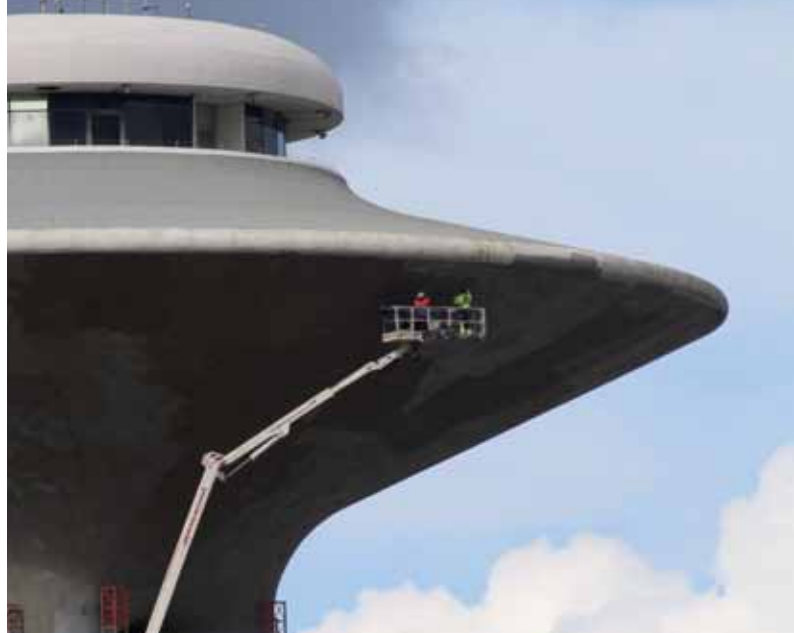
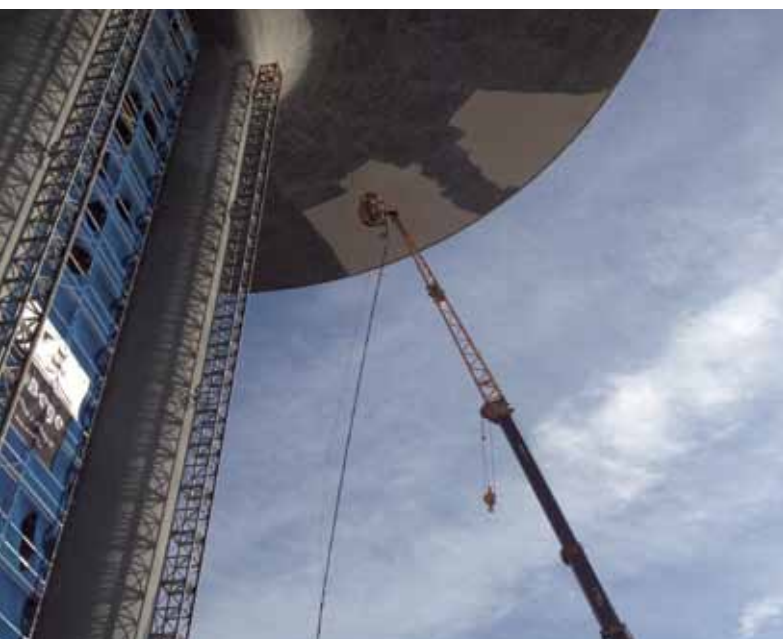
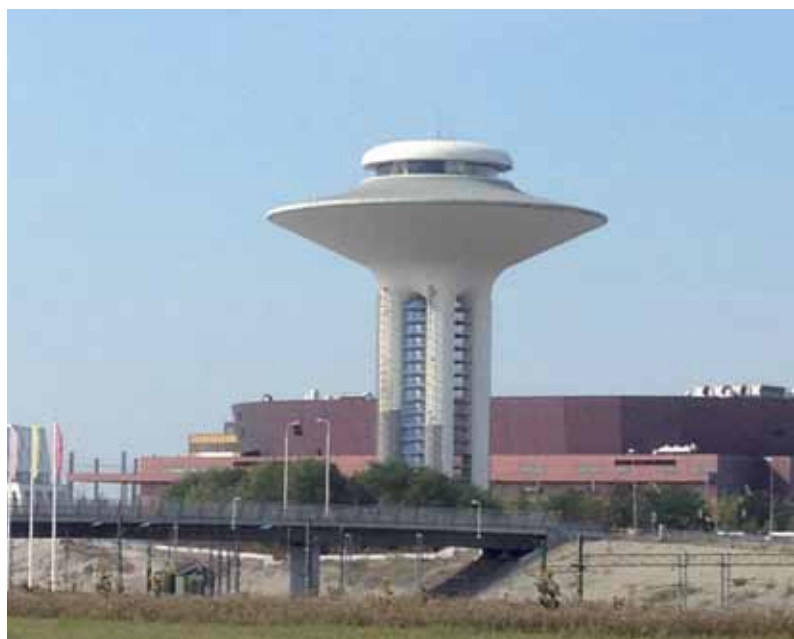
Hyllie vattentorn byggdes på mitten av 70-talet och används fortfarande som vattentorn. Det var nu dags att grundligt behandla och skydda tornet.

I beskrivningar från WSP i Malmö med råd från Wrangelsborg Konsult, föreskrev WSP att tornet skulle blästras helt rent från gammal färg och därefter upplagas. Man ville ha en stark och skyddande yta, eftersom tornet blivit ett landmärke intill Svågertorp station och ett nytt affärscentrum.

Ägaren önskade en behandling som gav ett resultat med en lång livslängd. Man valde Sikas lagningsbruk **SikaQuick®-506 FG**.

Tornet slammades sedan med en skyddande slamma **SikaTop® Seal-107** och målades sedan med **Sikagard® ElastoColor W S**.

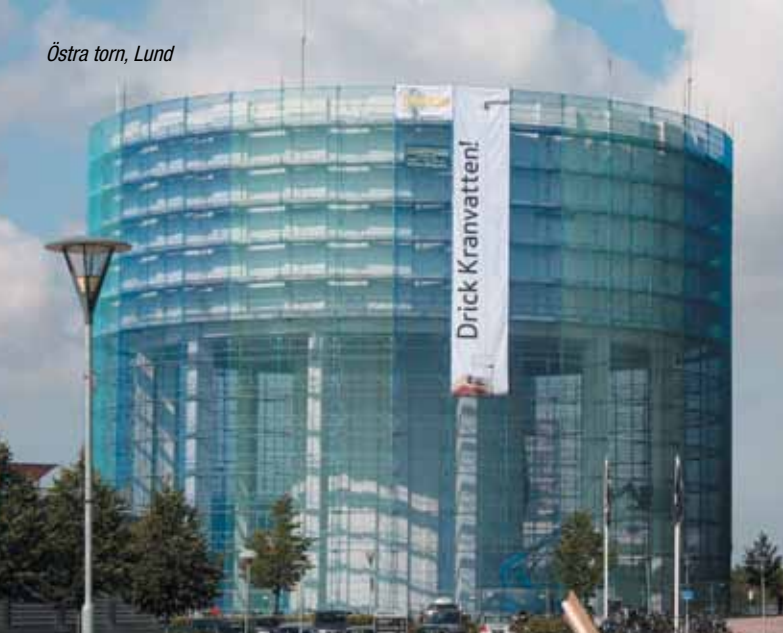
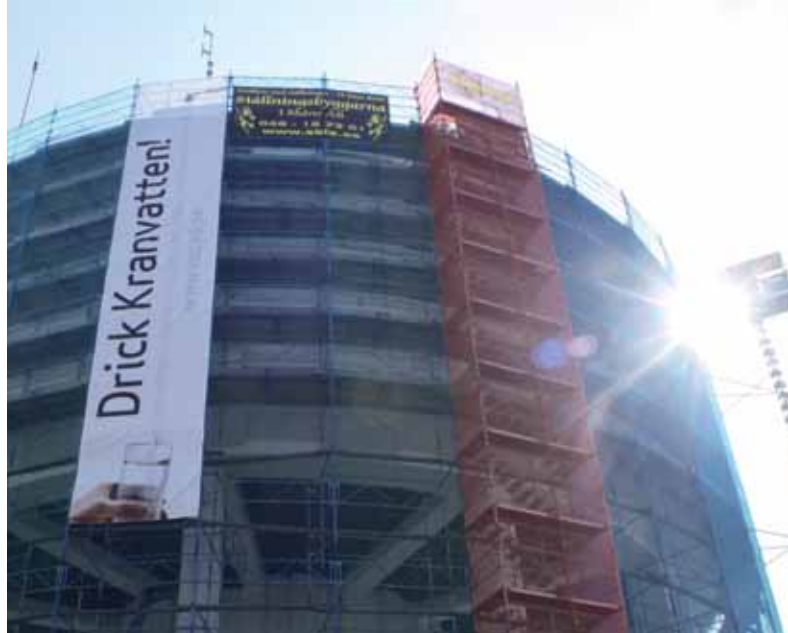
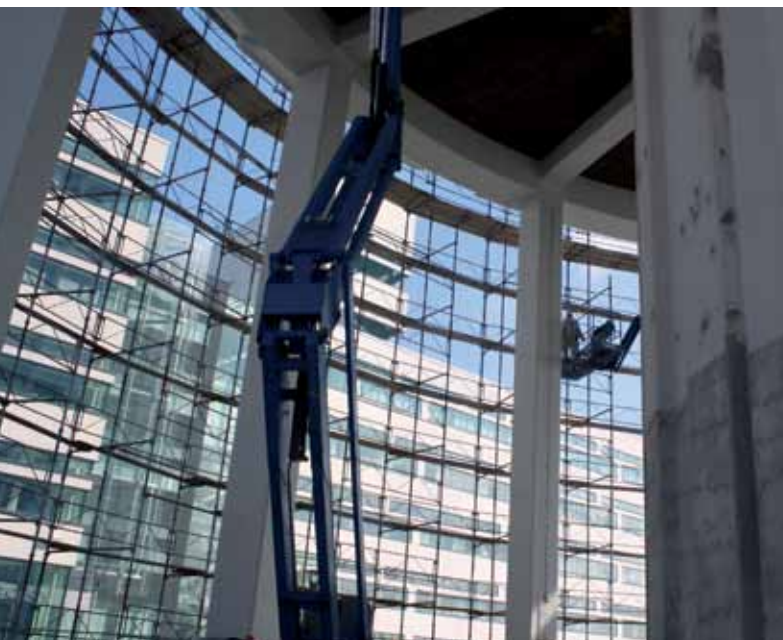
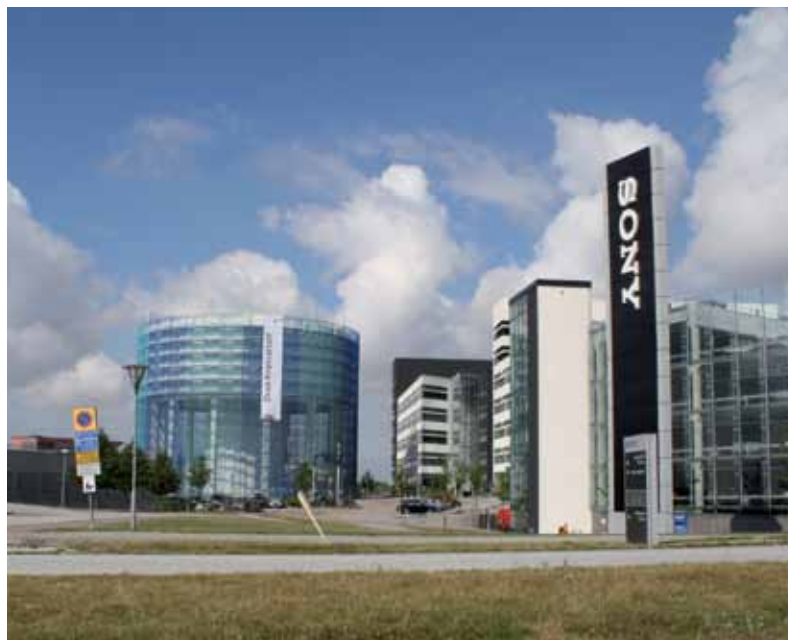
Betongytor på vattentorn utsätts för påverkan av väder och vind. Det leder till att betongen med tiden förstörs och behöver renoveras samt målas för att täppa igen läckor och undvika framtida karbonatiseringsproblem.

Lunds vattentorn, Östra Torn, byggdes 1975 och har en yta på ca 3 500 m² som behövde renoveras 2012. Tornet har först renoverats med **Sika® MonoTop®** betongrenoveringssystem. Därefter har hela tornet impregnerats med **Sikagard®-706 Thixo** i två lager. Tornet målades sedan med **Sikagard® ElastoColor W S**.
